塗装したスギ直交集成板（CLT）の耐候性評価と継時非破壊観察

Weather Resistance Evaluation and Successive Non-destructive Observation
of Coated Sugi (*Cryptomeria japonica* D.Don) Cross-laminated Timber (CLT)

谷岡晃和*、井口皓介**、孕石剛志***

*電子・有機素材研究所 有機材料グループ、**株式会社鳥取CLT、***銘建工業株式会社

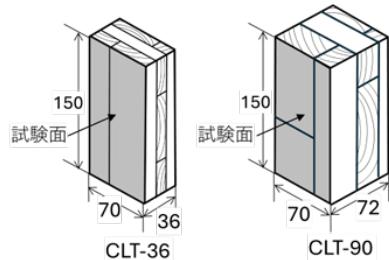
図 1 促進耐候性試験体の形状

試験体の厚みは CLT-36 は製品厚みのまま厚みを 36 mm とした。CLT-90 は、促進耐候性試験機内の試験体取り付け部の寸法的な制約から、試験体の裏面を削り、厚みを 72 mm とした。また、試験体の取り付けのため、試験体裏面に固定用のスリットを設ける等の加工を行った。試験体の形状は図 1 のとおり。

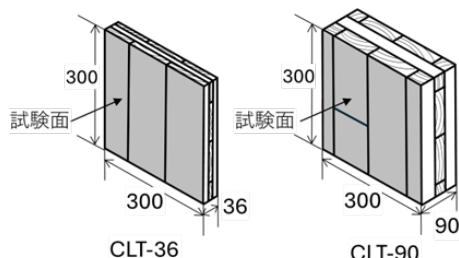
図 2 屋外暴露試験体の形状

材料、作製方法等は 2.1.1 と同じ。試験面は縦 300 mm、横 300 mm、厚みは製品寸法のままとした。試験面には CLT-36 では幅はぎ部が 2~3ヶ所、CLT-90 では目地部が 2~3ヶ所とフィンガージョイント部 1ヶ所が配置されるよう木取りを行った。試験体の形状は図 2 のとおり。

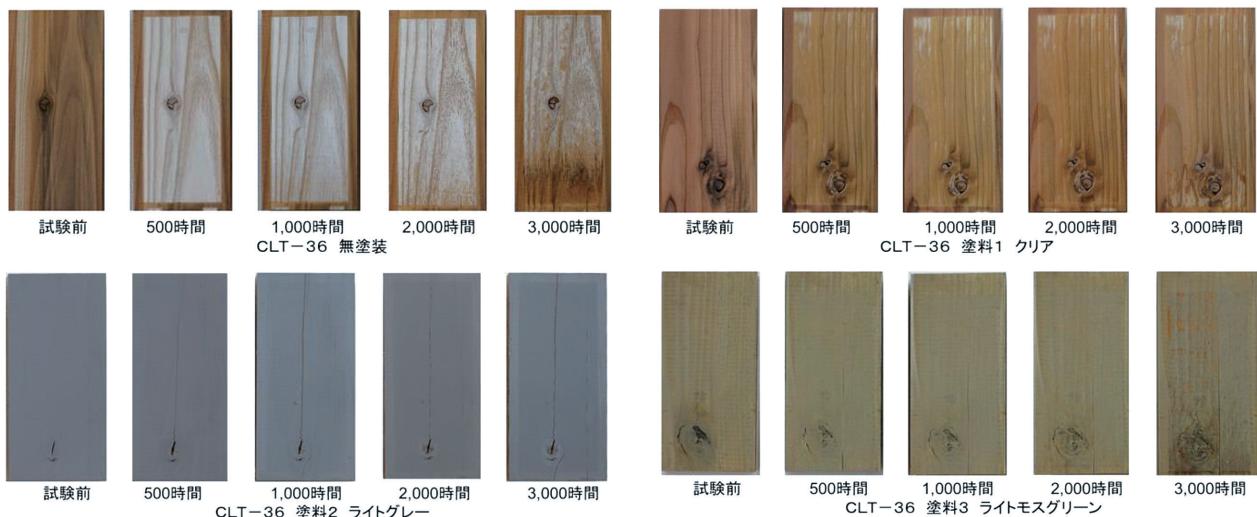
図3 促進耐候性試験における試験面性状の変化 (CLT-36)

CLT-36、CLT-90 の試験面性状の観察例を図 3、4 に示す。観察例は試験体の中でも塗装面の割れが大きなものである。無塗装試験体は 500 時間経過時に白色化が認められた。これは木材中のリグニンの光分解による低分子化と噴霧された水による流出によるものである¹⁾。また、試験面には細かな割れが全面にわたって生じた。塗装試験体では塗料 1 クリア試験体で部分的に白色化が観察された。塗料 2 ライトグリーン、塗料 3 ライトモスグリーンといった有色塗装ではその傾向は

割れについてみると、CLT-36 では 1500 時間経過時に半数程度の試験体でラミナの板目中央や節周辺に製材の乾燥割れと同様の割れが発生し、試験時間の経過について、割れが伸長、増加した。また、塗料 1 クリア試験体については、節周辺の劣化が他の塗装に比較して顕著にみられた。

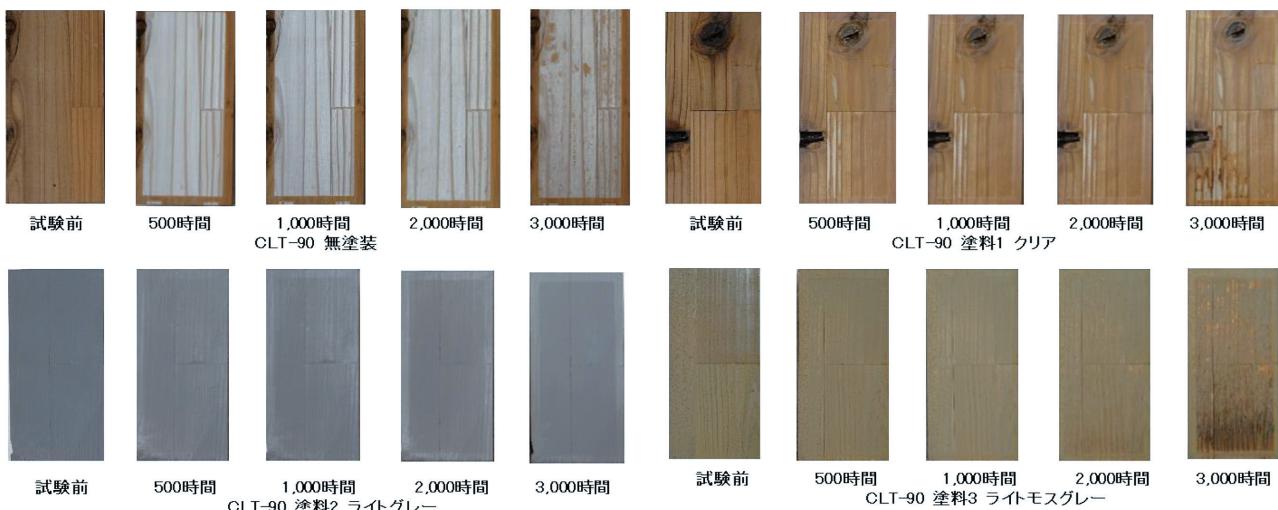
図4 促進耐候性試験における試験面性状の変化 (CLT-90)

CLT-90 では、目地部の開きが発生し、進行した。これは、ラミナ幅はぎ部が接着されていないことに起因するものと考えられる。また、フィンガージョイント部を起点とする劣化がみられた。

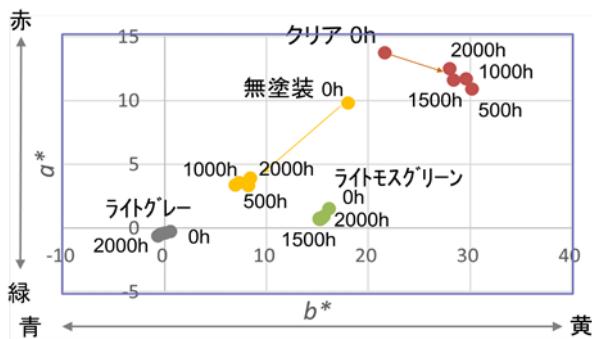
図5 促進耐候性試験における a^* 、 b^* (CLT-36)

CLT-36、CLT-90 の試験時間 2000 時間までの a^* (正:赤方向、負:緑方向)、 b^* (正:黄方向、負:青方向) の経過を図 5、6 に示す。無塗装試験体では経過時間 500 時間時点で a^* 、 b^* とも大きく低下し、その後の増減はみられなかった。塗料 1 クリア試験体では 500 時間時点で a^* の低下、 b^* の増加がみられたが無塗装試験体に比較して変化は小さかった。また、塗料 2 ライトグレー試験体、塗料 3 ライトモスグリーン試験体では 2000 時間にいたるまで a^* 、 b^* の増減は無塗装に比較しても小さいものであった。塗料 3 ライトモスグリーンは屋内木部用全般着色を用途とする浸透型塗料であったが、造膜タイプの塗料 1 クリアに比較しても変色、

退色の程度は小さかった。これらのことから、塗装による変色、退色防止効果が確認された。さらに、有色塗装においてその効果は大きかった。

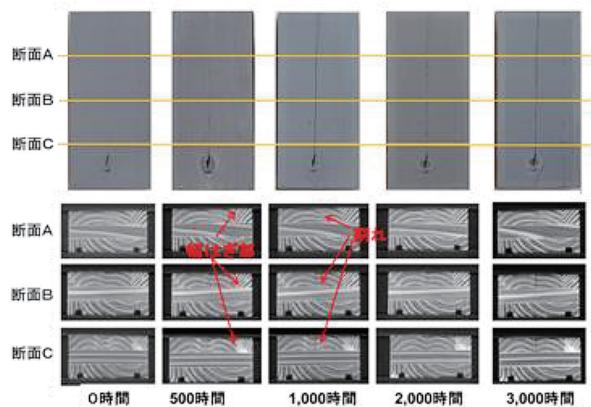
図7 X線CT装置による観察像の例 (CLT-36)
観察位置と断面像

CLT-36 の観察例を図 7 に示す。観察例は試験体の中でも試験面の割れが大きなものである。断面 A、B、C とも促進耐候性試験の時間経過とともに試験面に割れが発生し、1000 時間経過時には表層、中層のラミナ間の接着層に達するほど深さとなった。ただし、割れは接着層でとどまった。それに対して幅はぎ部への隙間、割れの発生はみられなかった。他の試験体について観察したところ、試験面の割れは、製材の乾燥割れ、劣化進行と同様にラミナ板目中央や節周辺部にみられた。また、幅はぎ接着部に開き（隙間）が生じている試験体もあったが、X 線 CT 装置で観察したところ、ごく浅いものであった。

幅はぎ接着の有無という製法上の違いにより CLT に生じる劣化、割れの進行が異なることが明らかとなった。幅はぎ接着された CLT-36 では、表面割れは製材の乾燥割れと同様のものがそのほとんどであり、幅はぎ部の開きはごくわずかであった。一方、幅はぎ接着のない CLT-90 では目地部の開きが発生、進行し、製材の乾燥割れに似た表面割れはみられなかった。

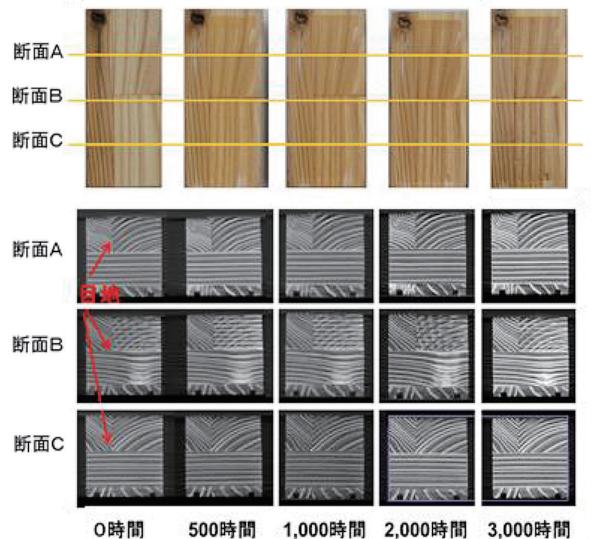
図8 X線CT装置による観察像の例 (CLT-90)
観察位置と断面像

CLT-90 の観察例を図 8 に示す。観察例は目地部分に注目したものである。断面 B では目地部分の開き（隙間）は、2000 時間経過時には表層、中層のラミナ間の接着層に達していた。ただし、開きは接着層でとどま

った。目地の開きは、CLT を屋外ベンチ等に使用した際の水の侵入を招くことから、実環境における劣化、腐朽進行の初期段階と合致する内容であった。

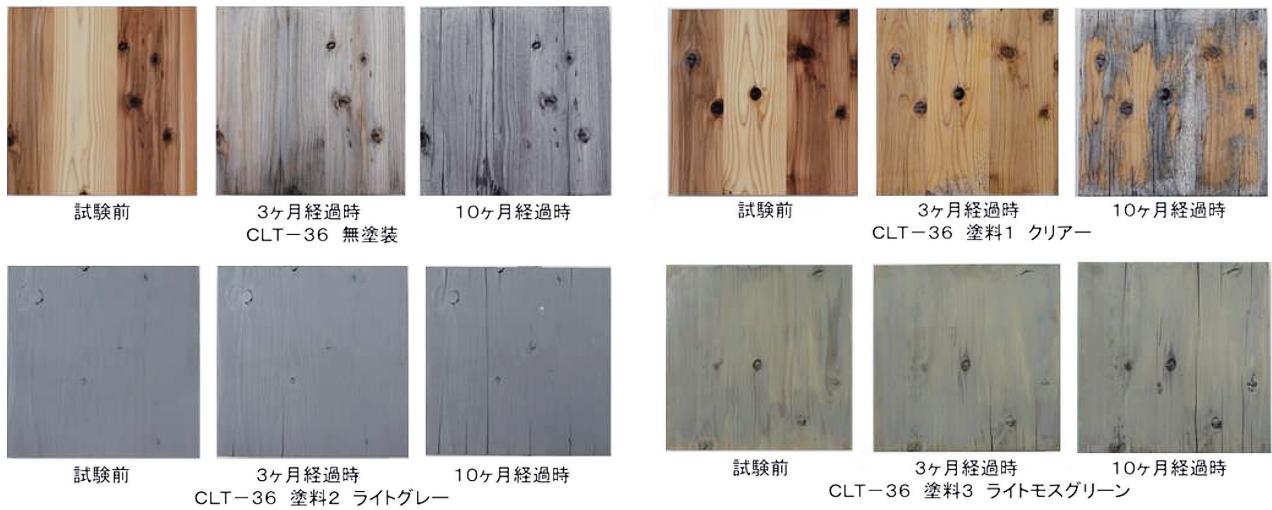
図9 屋外暴露試験による試験面性状の変化 (CLT-36)

図に示すものは試験体の中でも試験面の割れが大きなものである。無塗装試験体は3ヶ月経過時までに材色が灰色に変色した。各試験体とも3ヶ月経過時にはラミナの端部、木口からの割れが発生し、10ヶ月経過時には割れの進行の他、幅はぎ部の一部に開きが生じていた。

塗料1クリア試験体では、他の試験体に比較して大きな材面の変色、劣化がみられた。10ヶ月経過時にはラミナの端部、木口を起点とする割れの進行の他、幅はぎ部の開きと、その部分からの塗膜の割れ、剥がれ、カビの発生がみられた。塗料2ライトグレー、塗料3ライトモスグリーン試験体では塗膜の剥がれ等は生じなかつたものの3ヶ月経過時にはラミナの端部、木口からの割れが発生し、10ヶ月経過時にはそれらの進行

と幅はぎ部の一部に開きがみられた。

CLT-36 の試験面性状、外観の観察例を図 9 に示す。

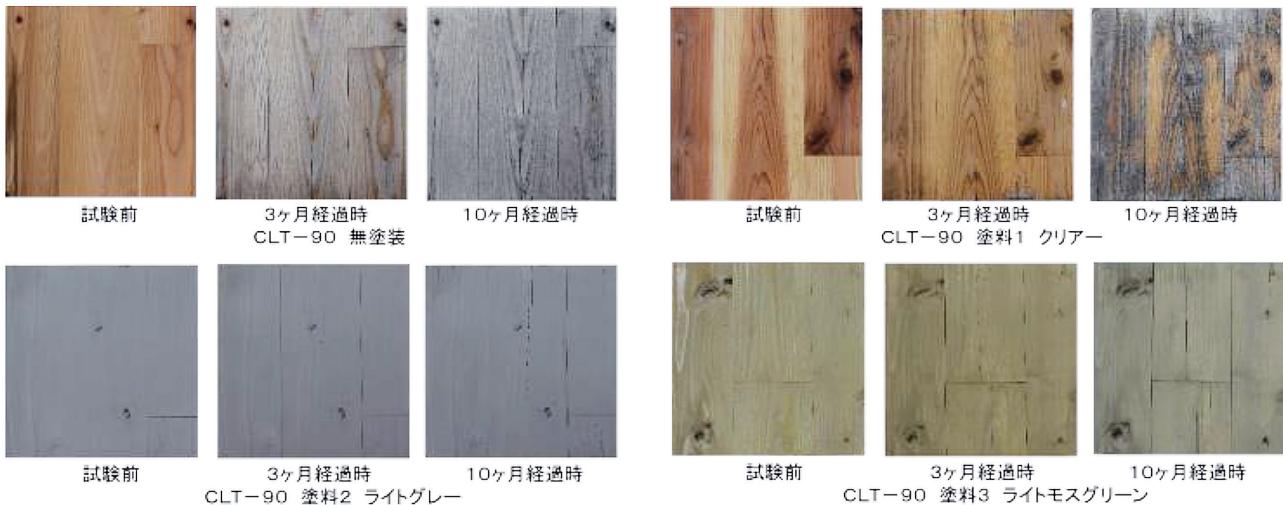
図10 屋外暴露試験による試験面性状の変化 (CLT-90)

CLT-90の試験面性状、外観の観察例を図10に示す。図に示すものは試験体の中でも試験面の割れが大きなものである。CLT-36と同様に無塗装試験体は3ヶ月経過時までに材色が灰色に変色した。各試験体とも3ヶ月経過時に目地部に開きが生じ、10ヶ月経過時にはそれらの進行と、次いでラミナの端部、木口を起点とした表面割れがみられた。特に塗料1クリア試験体では、他の試験体に比較して大きな変色、劣化がみられた。10ヶ月経過時には目地の開いた箇所と端部、木口を起点とした表面割れ部分から塗膜の割れ、剥がれ、カビの発生がみられた。

促進耐候性試験では、試験面のみが光照射、水噴霧の暴露条件にさらされるのに対し、屋外暴露試験では

試験面以外の面も実際の屋外の環境条件にさらされる。そのため、促進耐候性試験ではみられなかつた表層ラミナの端部、木口を起点とする割れが発生したものと考えられる。

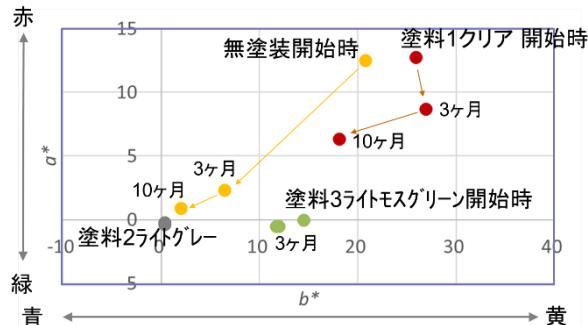
図11 屋外暴露試験における a^* 、 b^* (CLT-36)

CLT-36、CLT-90の屋外暴露10ヶ月までの a^* （正：赤方向、負：緑方向）、 b^* （正：黄方向、負：青方向）の経過を図11、12に示す。無塗装試験体では3ヶ月の屋外暴露により a^* 、 b^* とも大きく低下した。塗料1クリア試験体で a^* 、 b^* の低下がみられたが無塗装試験体に比較して変化は小さかった。

塗料2ライトグレー試験体、塗料3ライトモスグリーン試験体では a^* 、 b^* の増減はさらに小さく、塗装による変色、退色防止効果が確認された。そして、有色塗装においてその効果は大きかった。

また、無塗装、塗料2ライトグレー、塗料3ライトモスグリーン各試験体の a^* 、 b^* の経過は促進耐候性試験と同様の傾向を示した。一方、塗料1クリア試験体については経過が異なった。開始時の a^* 、 b^* が大きく異なっていることと、促進耐候性試験ではみられ

なかつた表層ラミナの端部、木口を起点とする割れの発生に伴う塗膜の割れ、剥がれ、屋外における塵や、カビの影響によるものと考えられる¹⁾。

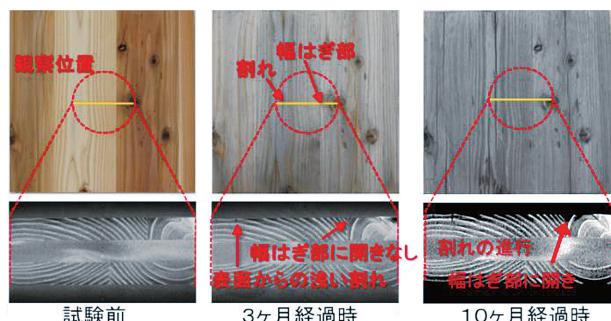
図13 X線CT装置による観察像の例 (CLT-36 無塗装)
観察位置と断面像

CLT-36の観察例を図13、14に示す。無塗装試験体、塗料3ライトモスグリーン試験体ともX線CT装置の観察領域に表面割れがみられた。割れは表面では大きく見えるものの、断面観察したところ、割れはごく浅いものであった。また、幅はぎ部の開き、割れ、試験体内部に割れ、隙間の発生はみられなかった。

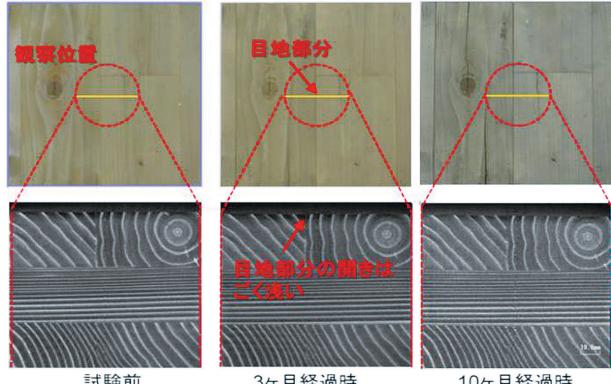
図15 X線CT装置による観察像の例 (CLT-90 塗料3)
観察位置と断面像

CLT-90 の観察例を図 15 に示す。観察領域の試験面の目地部分に開き、隙間の発生がみられたが、断面観察したところ、開き、隙間はごく浅いものであった。試験体内部に割れ、隙間の発生はみられなかつた。促進耐候性試験の初期と同様の劣化、割れ等が発生していると考えられる。

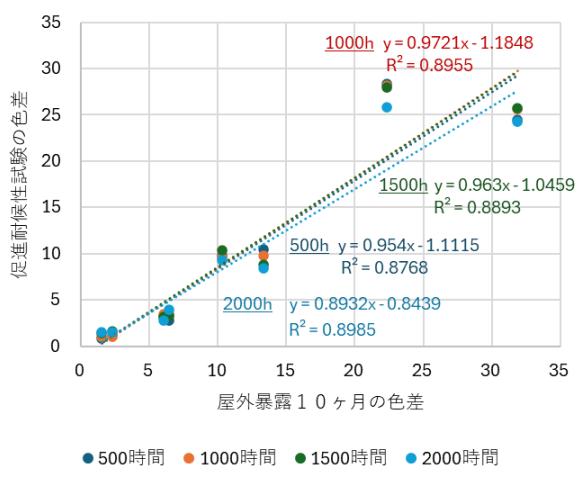
図 16 屋外暴露試験と促進耐候性試験の比較

図 16 に示すように、屋外暴露試験 10 ヶ月後の CLT-36、CLT-90 各試験片の色差 (ΔE^*ab) を横軸に、促進耐候性試験 500、1000、1500、2000 時間後の同データを縦軸にプロットし、各試験時間について近似直線を求めた後、近似直線の傾きが 1 に近い時間を探索した。

その結果、1000 時間後の傾きが 0.97 と最も 1 に近く、今回、岡山県真庭市において実施した屋外暴露試験 10 ヶ月に相当する促進耐候性試験時間は約 1000 時間と推定された。10 ヶ月を 300 日、7200 時間とすると、促進耐候性試験の屋外暴露試験に対する促進倍率は 7.2 と推定された。

石川らの方法³⁾にならい、屋外暴露試験期間に生じた塗装面の色差と促進耐候性試験において生じたそれとの比較を行い、促進倍率を求めた。
